# 禾嘉大厦住宅区消防设施维修项目

## 消防设施设备维修改造方案

## 禾嘉大厦住宅区消防设施排查情况汇总

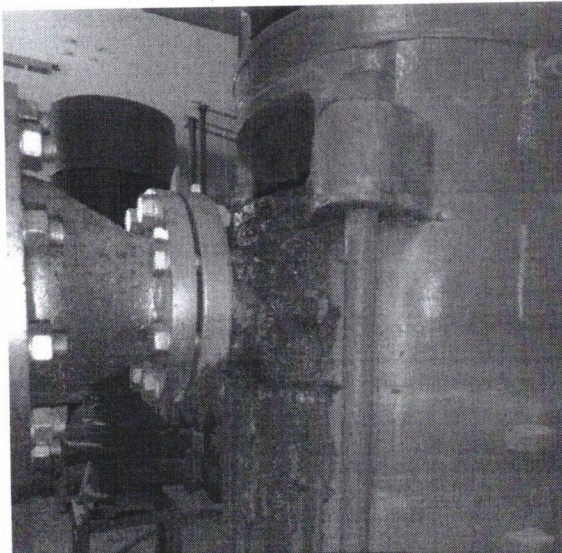
消火栓系统初步排查，包括消防水泵、控制柜及管道阀门等关键部位。经测试，消防水泵手动启动运行正常，压力符合实际使用要求，消防水泵局部有生锈、轴瓦处存在漏点需维修，消防水泵远程启动失效，消防泵控制柜需维修。屋顶最高处试验消火栓压力表显示末端压力为0.15MPa，地下负三层消防泵房内的消火栓系统部分管道配件存在锈蚀现象，需进行部分更换或防腐处理。消防泵房内各类阀门有生锈腐蚀现象，减压阀门失效，高区和低区压力均为1.3MPa，针对上述情况主要更换消防泵房内的部分管道及阀门。报警主机更换修复后测试远程总线联动启泵，多线启泵。如无法远程总线、多线启动则维修改造消火栓控制柜电路系统。

天气: 阴 16°C 东风≤3级 湿度46%  
经度: 120.2926650  
纬度: 31.5862650  
地址: 无锡市梁溪区中山路672号在茂业天地附近  
工程名称: 禾嘉大厦消防施工前排查  
时间: 2026-04-21 14:33:38  
存在问题: 消防水泵腐蚀漏水

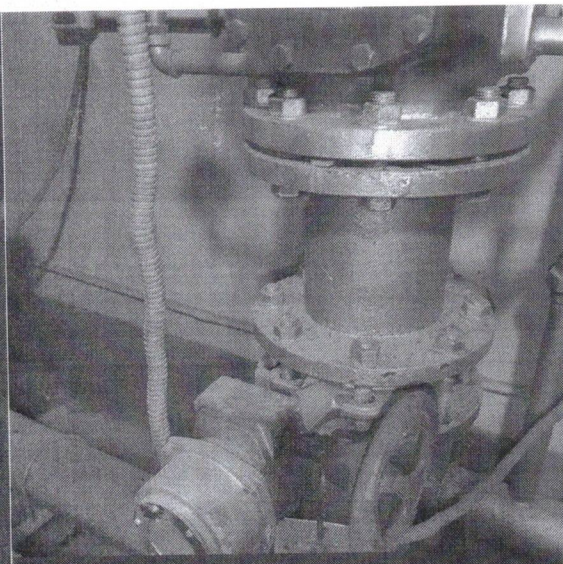
天气: 阴 16°C 东风≤3级 湿度46%  
经度: 120.2926650  
纬度: 31.5862650  
地址: 无锡市梁溪区中山路672号在茂业天地附近  
工程名称: 禾嘉大厦消防施工前排查  
时间: 2026-04-21-13.25.28  
存在问题: 消防水系统阀门损坏失效

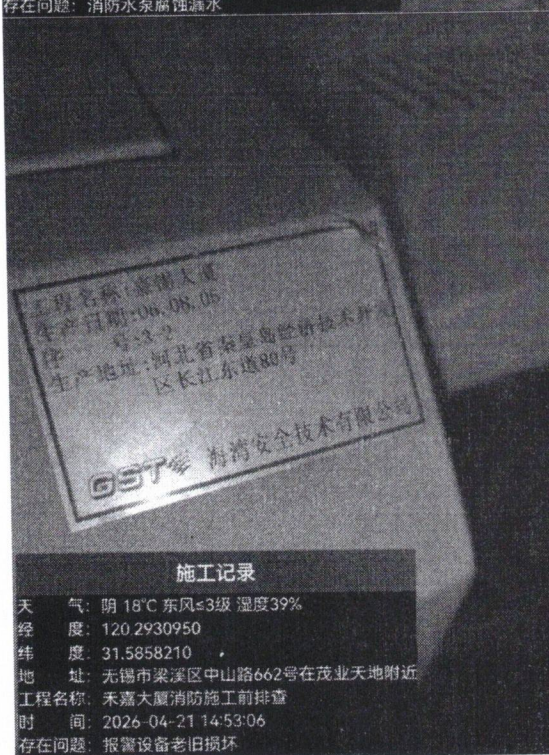
3. 消防报警系统：本公寓消控中心设置在1楼，报警主机品牌为海湾，设备生产日期为2006年，已远超使用寿命，虽平时有物业及维保公司维护保养，但损坏程度早已无维修价值，早已超过12年设备报废年限，主机元器件及各类按钮均有不同程度损坏。针对此情况，对公寓整个报警系统主机整体换新，报警设备、报警线路更换及维修，若线路无法更换的采取明配管道重新敷设线路。对所有报警联动进行整体更换维修恢复，如消火栓泵、喷淋泵、排烟风机、正压风机、总线联动、多线启动等，火灾电切、电梯迫降、防火卷帘迫降。对消防电话等设备安装补充到位、对报警控制电缆进行检查维修更换，对原有CRT设备进行维修恢复。

天气: 阴 18°C 东风≤3级 湿度39%  
经度: 120.2930950  
纬度: 31.5858210  
地址: 无锡市梁溪区中山路662号在茂业天地附近  
工程名称: 禾嘉大厦消防施工前排查  
时间: 2026-04-21 14:53:06  
存在问题: 报警设备老旧损坏

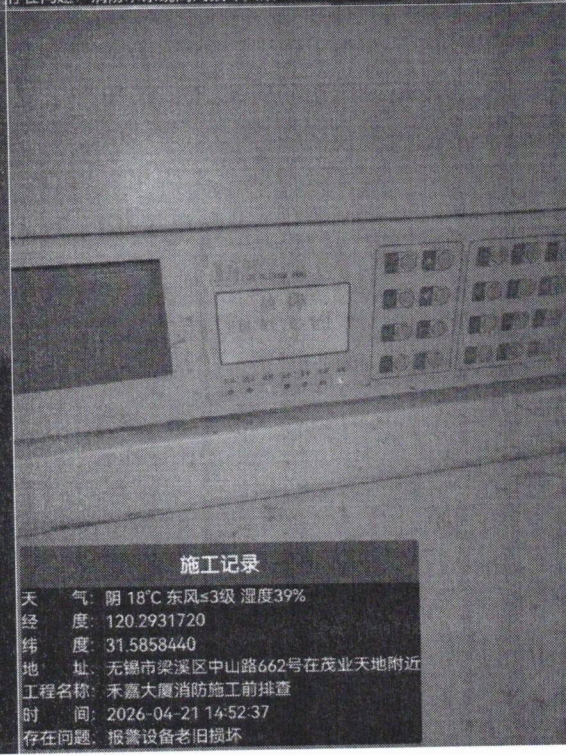
天气: 阴 18°C 东风≤3级 湿度39%  
经度: 120.2931720  
纬度: 31.5858440  
地址: 无锡市梁溪区中山路662号在茂业天地附近  
工程名称: 禾嘉大厦消防施工前排查  
时间: 2026-04-21 14:52:37  
存在问题: 报警设备老旧损坏

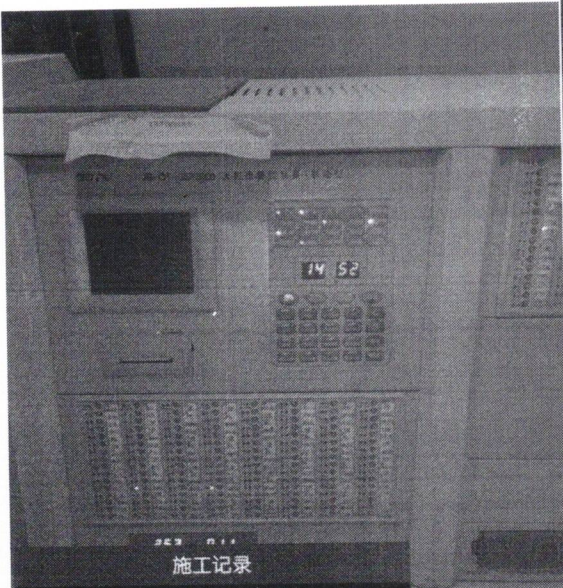
天气: 阴 18°C 东风≤3级 湿度39%  
经度: 120.2931720  
纬度: 31.5858440  
地址: 无锡市梁溪区中山路662号在茂业天地附近  
工程名称: 禾嘉大厦消防施工前排查  
时间: 2026-04-21 14:52:42  
存在问题: 报警设备老旧损坏

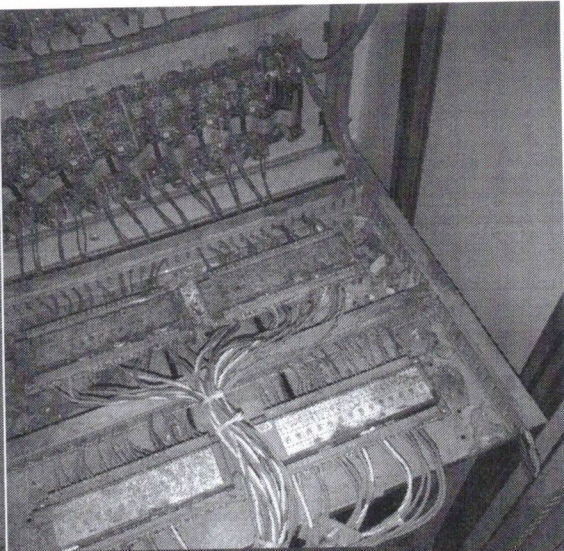
天气: 阴 18°C 东风≤3级 湿度39%  
经度: 120.2930950  
纬度: 31.5858210  
地址: 无锡市梁溪区中山路662号在茂业天地附近  
工程名称: 禾嘉大厦消防施工前排查  
时间: 2026-04-21 14:52:57  
存在问题: 报警设备老旧损坏

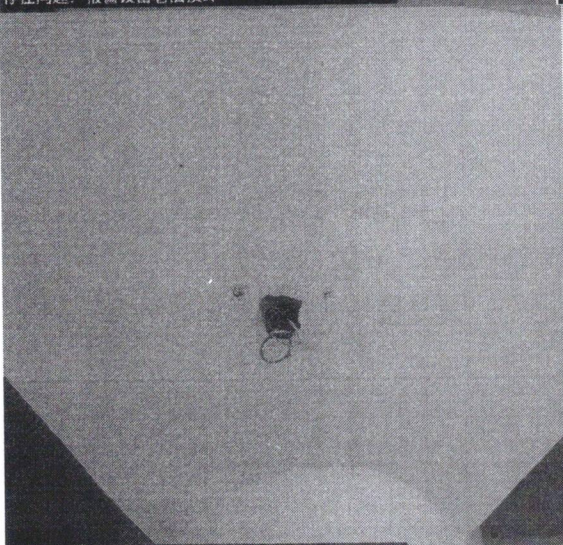
4. 应急照明系统：应急照明灯具、线路有不同程度的损坏及缺失状态。火警发生时人员安全逃生存在一定隐患。此次整改对原有应急照明灯及疏散指示灯进行全更换，线路维修更换，故障排查修复。风机房、水泵房、电梯机房配电间等设备房损坏及缺失的应急照明灯具也设置恢复或增加。同时更换线路及改造线路，更换或增加应急照明控制箱（照明箱带分励脱扣功能配置消防电切模块），箱内设置联动电切模块，火警发生时通过联动切断照明电源使应吸顶应急灯、双头应急灯、疏散指示均能常亮。消防报警时电切模块动作切断照明电源，应急照明灯具及应急疏散指示能应急点亮。

天气: 阴 16°C 东风≤3级 湿度46%  
经度: 120.2926650  
纬度: 31.5862650  
地址: 无锡市梁溪区中山路672号在茂业天地附近  
工程名称: 禾嘉大厦消防施工前排查  
时间: 2026-04-21 14:28:31  
存在问题: 应急照明灯具损坏缺失

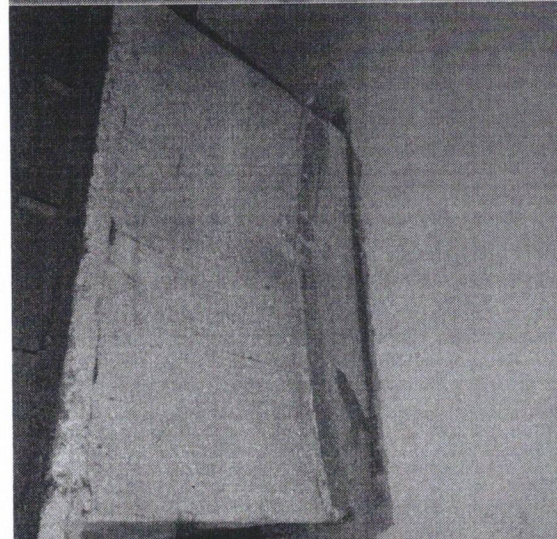
经现场排查风管、风机、风机控制柜及部件均有不同程度损坏，不能开启和动作。本公寓地下汽车库设置排烟风机房及补风风机房，地上每单元屋顶设置正压送风风机房，地下室原复合风管支架生锈腐烂，部分风管断裂掉落后缺失，风管调节阀及280度防火阀均已生锈腐烂，部分风机无法正常启动。针对地下室排烟系统主要更换全数风管支吊架，原复合风管进行更换为镀锌钢板风管，损坏风机更换及维修，风机控制箱及电路进行更换及维修。新安装的防火阀上的模块均按原有设置报警模块与消防报警系统能联动运行。风机控制箱经维系及更换后箱内设置多线模块，能现场启动风机、能联动启动风机、并能多线启动风机。本次维修范围为地下室负三层排烟系统补风系统（设备房非消防排风等不在本次维修范围）及屋顶正压送风系统（不含单元楼层内正压送风口）

天气: 阴 16°C 东风≤3级 湿度46%  
经度: 120.2926650  
纬度: 31.5862650  
地址: 无锡市梁溪区中山路672号在茂业天地附近  
工程名称: 禾嘉大厦消防施工前排查  
时间: 2026-04-21 14:27:12  
存在问题: 消防防排烟系统损坏

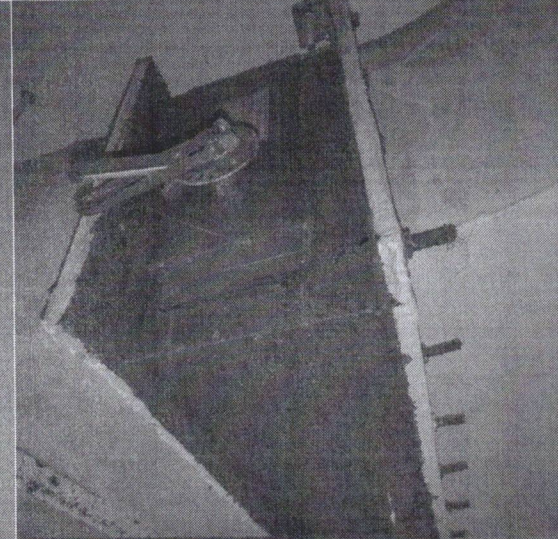
天气: 阴 16°C 东风≤3级 湿度46%  
经度: 120.2926650  
纬度: 31.5862650  
地址: 无锡市梁溪区中山路672号在茂业天地附近  
工程名称: 禾嘉大厦消防施工前排查  
时间: 2026-04-21 14:30:05  
存在问题: 消防防排烟系统损坏

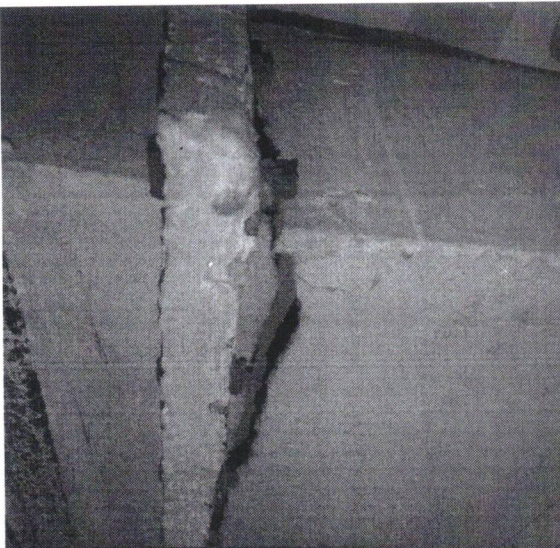
天气: 阴 16°C 东风≤3级 湿度46%  
经度: 120.2926650  
纬度: 31.5862650  
地址: 无锡市梁溪区中山路672号在茂业天地附近  
工程名称: 禾嘉大厦消防施工前排查  
时间: 2026-04-21 14:32:37  
存在问题: 消防排烟系统损坏

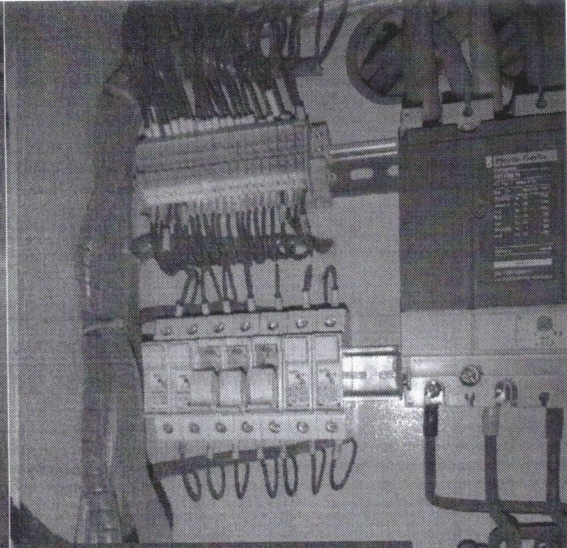
天气: 阴 16°C 东风≤3级 湿度46%  
经度: 120.2926650  
纬度: 31.5862650  
地址: 无锡市梁溪区中山路672号在茂业天地附近  
工程名称: 禾嘉大厦消防施工前排查  
时间: 2026-04-21 14:22:16  
存在问题: 风机控制箱老旧损坏

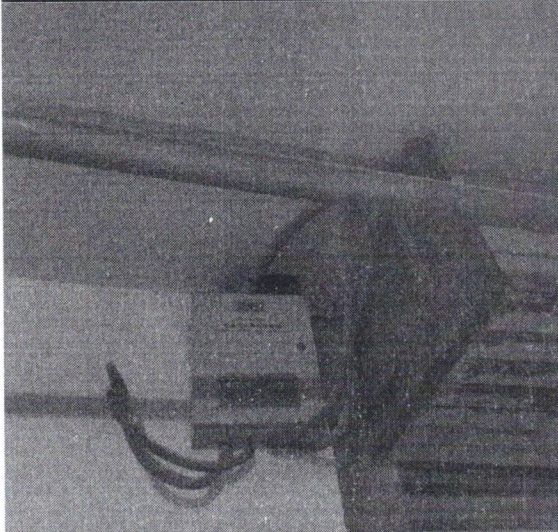
主要为地下负三层防火卷帘门更换控制箱、按钮，更换及维修电动机、防火卷帘内部链条齿轮以及导轨等。在新装的卷帘门控制箱内设置联动模块，在报警联动时能实现自带迫降，进行防火分隔，防止火灾扩大。防火门系统不在本次改造范围。

天气: 阴 16°C 东风≤3级 湿度46%  
经度: 120.2926650  
纬度: 31.5862650  
地址: 无锡市梁溪区中山路672号在茂业天地附近  
工程名称: 禾嘉大厦消防施工前排查  
时间: 2026-04-21-13:36:28  
存在问题: 防火卷帘门损坏失效

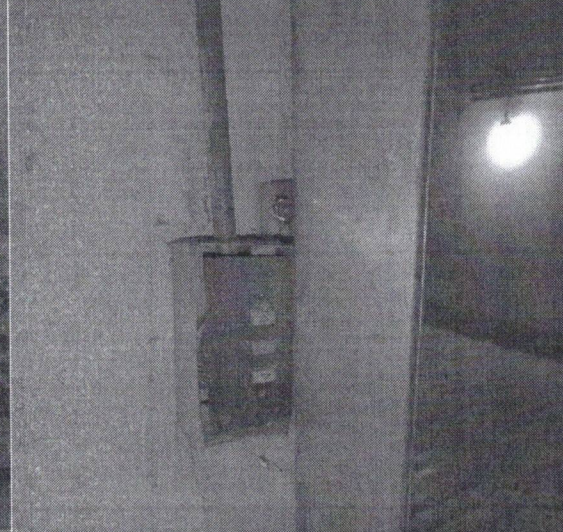
天气: 阴 16°C 东风≤3级 湿度46%  
经度: 120.2926650  
纬度: 31.5862650  
地址: 无锡市梁溪区中山路672号在茂业天地附近  
工程名称: 禾嘉大厦消防施工前排查  
时间: 2026-04-21-13:35:28  
存在问题: 防火卷帘门损坏失效
