## 电梯维修报价单

梅里香舍小区 45 幢右电梯因钢丝绳断股现已停运，且该幢两台电梯日常故障多发，两台电梯均频繁报变频器过热保护故障、主板通讯故障，故障原因系电梯变频器及主板老化导致，需更换维修相关部件才可解决。

梅里香舍 45 幢右梯:

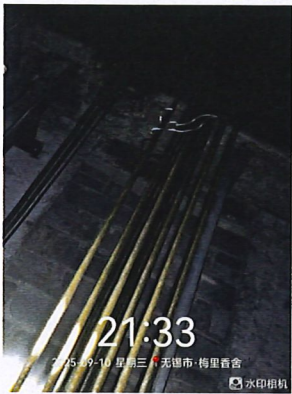
| 序号 | 维修部位及事项说明 | 照片 |
|---|---|---|
| 1 | 钢丝绳断股 | <p>21:33<br/>2025-09-10 星期三, 无锡市·梅里香舍<br/>水印相机</p> |

| 序号 | 维修项目名称 | 品牌规格型号 | 费用明细 | | | 备注 |
|---|---|---|---|---|---|---|
| 1 | 曳引钢丝绳 | 8*19S+NFC10mm<br>高速钢芯 | 12.8 | 750 米 | 9600 | 6 根/18<br>层（右<br>梯） |

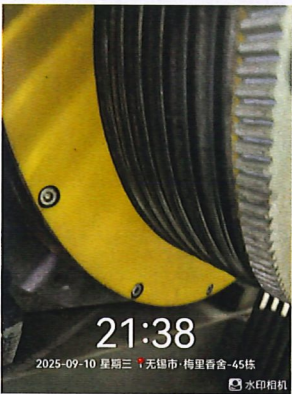
| 序号 | 维修部位及事项说明 | 照片 |
|---|---|---|
| 2 | 曳引轮磨损 | <p>21:38<br/>2025-09-10 星期三, 无锡市·梅里香舍-45栋<br/>水印相机</p> |

| 序号 | 维修项目名称 | 品牌规格型号 | 费用明细 | | | 备注 |
|---|---|---|---|---|---|---|
| 6 | 专用曳引轮 | WYT-T400MM（含齿轮盘<br>整套） | 3650 | 1 套 | 3650 | 右梯 |

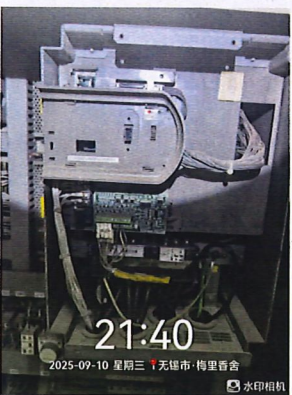
| 序号 | 维修部位及事项说明 | 照片 |
|---|---|---|
| 3 | 变频器老化 (过热及过电流故障) | <p>21:40<br/>2025-09-10 星期三, 无锡市·梅里香舍<br/>水印相机</p> |

| 序号 | 维修项目名称 | 品牌规格型号 | 费用明细 | | | 备注 |
|---|---|---|---|---|---|---|
| 8 | 变频器维修（模块、<br>驱动板、互感器） | MEIDEN | 3000 | 1 套 | 3000 | |

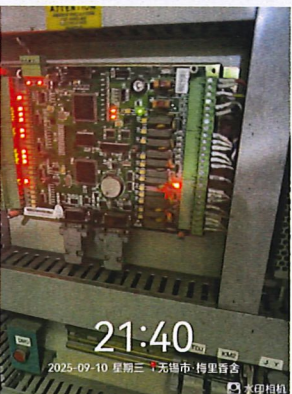
| 序号 | 维修部位及事项说明 | 照片 |
|---|---|---|
| 4 | 主板老化 (通讯故障) | <p>21:40<br/>2025-09-10 星期三, 无锡市·梅里香舍<br/>水印相机</p> |

| 序号 | 维修项目名称 | 品牌规格型号 | 费用明细 | | | 备注 |
|---|---|---|---|---|---|---|
| 9 | 主板维修调试 | ZXK（专用协议） | 2600 | 1 块 | 2600 | |

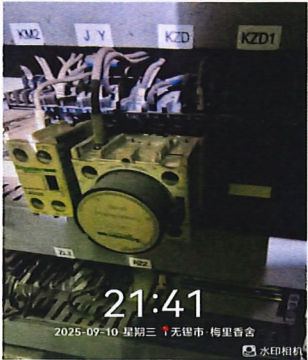
| 5 | 接触器老化（触点接触不良日常故障高） | |

| 序号 | 维修项目名称 | 品牌规格型号 | 费用明细 | | | 备注 |
|---|---|---|---|---|---|---|
| 10 | 运行接触器（含辅助<br>触头） | 施耐德 55A | 400 | 2 套 | 800 | |

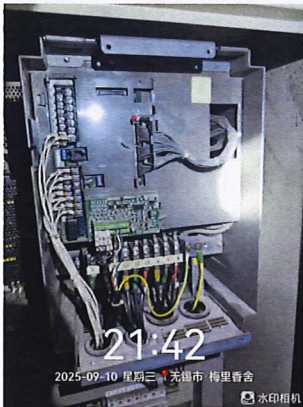
| 序号 | 维修部位及事项说明 | 照片 |
|---|---|---|
| 1 | 变频器老化（过热及过电流故障） | |

| 序号 | 维修项目名称 | 品牌规格型号 | 费用明细 | | | 备注 |
|---|---|---|---|---|---|---|
| 1 | 变频器维修(模块、驱动板、互感器) | MEIDEN | 3000 | 1 套 | 3000 | |

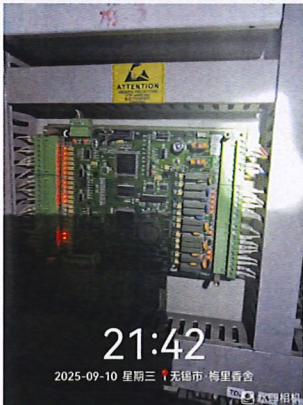
| 序号 | 维修部位及事项说明 | 照片 |
|---|---|---|
| 2 | 主板老化（通讯故障） | |

| 序号 | 维修项目名称 | 品牌规格型号 | 费用明细 | | | 备注 |
|---|---|---|---|---|---|---|
| 2 | 主板维修调试 | ZXK (专用协议) | 2600 | 1 块 | 2600 | |

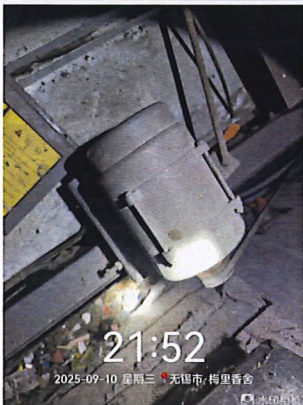
| 序号 | 维修部位及事项说明 | 照片 |
|---|---|---|
| 3 | 门机电机损坏（开关门卡阻异响） | |

| 序号 | 维修项目名称 | 品牌规格型号 | 费用明细 | | | 备注 |
|---|---|---|---|---|---|---|
| 3 | 门机电动机维修 | YVP90 | 420 | 1 个 | 420 | |

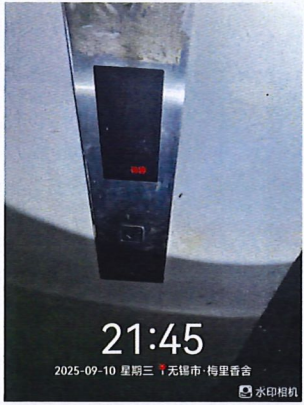
| 4 | 外呼板缺笔画或无显示 | <p>21:45<br/>2025-09-10 星期三 无锡市·梅里香舍<br/>水印相机</p> |

| 序号 | 维修项目名称 | 品牌规格型号 | 费用明细 | | | 备注 |
|---|---|---|---|---|---|---|
| 4 | 外呼板 | ZXK (专用协议) | 440 | 3 块 | 1320 | |

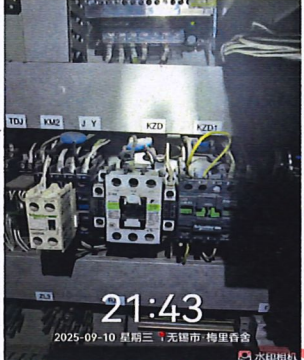
| 5 | 接触器老化（触点接触不良日常故障高） | <p>21:43<br/>2025-09-10 星期三 无锡市·梅里香舍<br/>水印相机</p> |

| 序号 | 维修项目名称 | 品牌规格型号 | 费用明细 | | | 备注 |
|---|---|---|---|---|---|---|
| 5 | 运行接触器 (含辅助触头) | 施耐德 55A | 400 | 2 套 | 800 | |
