新世纪公寓火灾报警改造方案

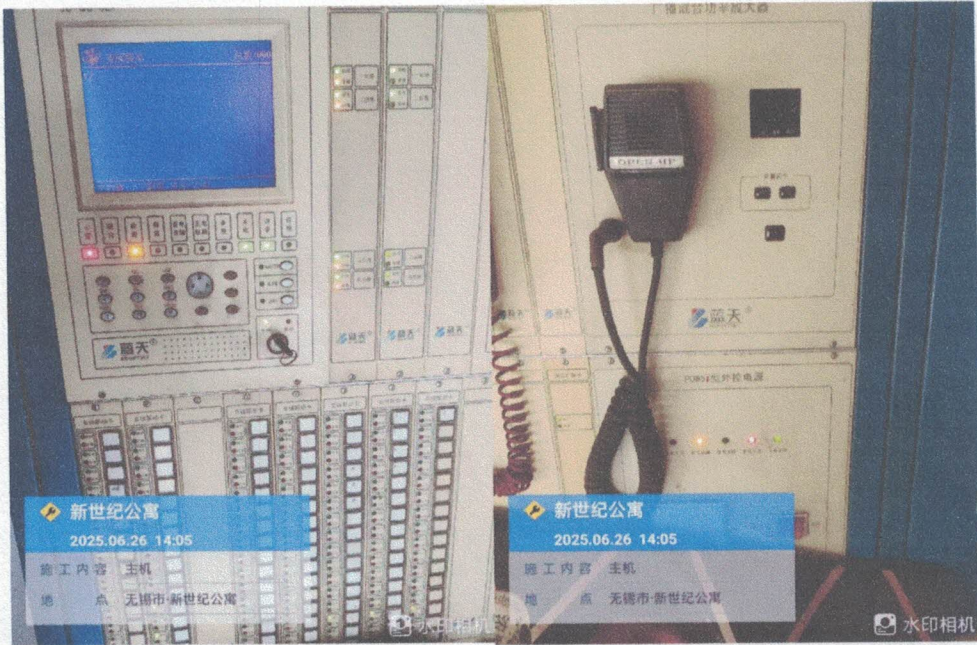
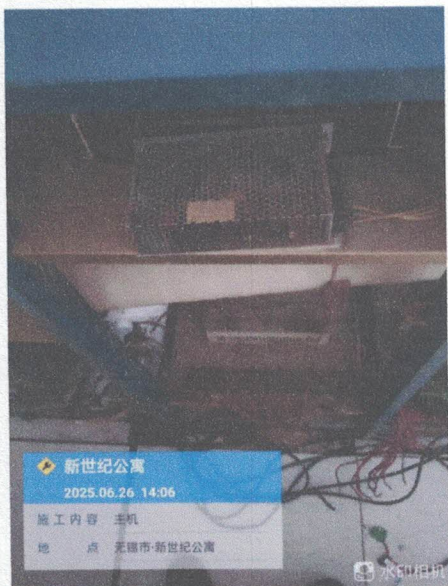
(一) 消控室主机更换

消控室内原主机配件损坏，操作界面按钮失灵，多线主机无法正常运行。由于主机已更新换代，市场无适配配件，故对主机进行整体更换，恢复消控室核心控制功能。

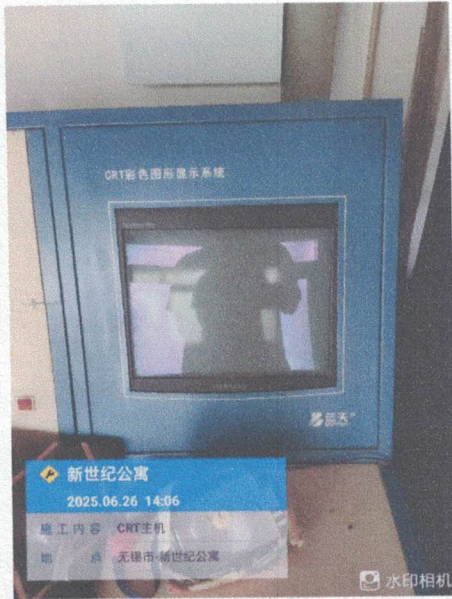
(二) CRT 主机更替

消控室内 CRT 主机无法启动且维修无望，为保障系统联动兼容性，更换为与新联动主机匹配的机型，确保火灾报警信息传输、显示正常。
