# 禾嘉大厦住宅区消防设施维修项目

## 消防设施设备维修改造方案

## 禾嘉大厦住宅区消防设施排查情况汇总

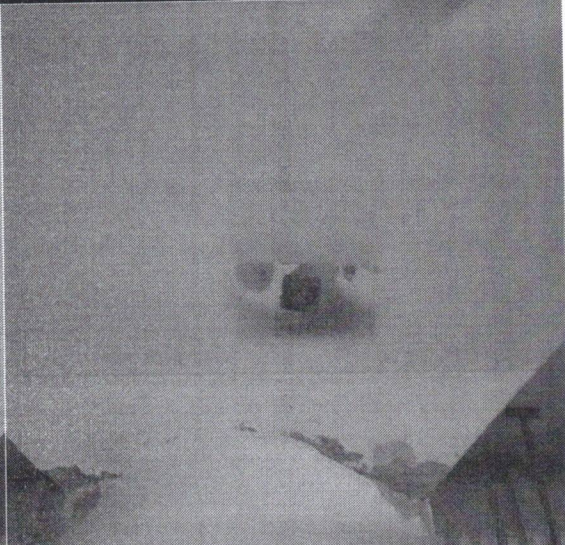
天气: 阴 12°C 东风≤3级 湿度46%  
经度: 120.2927493  
纬度: 31.5850174  
地址: 无锡市梁溪区中山路3-4号在茂业天地附近  
工程名称: 禾嘉大厦消防改造  
时间: 2025-01-04 13:52:56

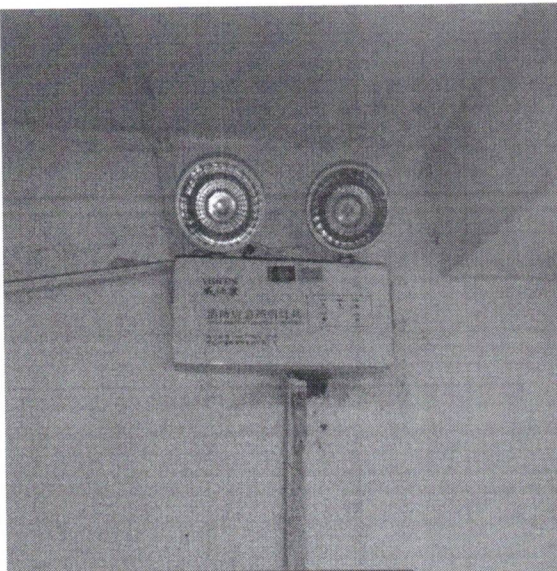
天气: 阴 13°C 南风≤3级 湿度44%  
经度: 120.2929190  
纬度: 31.5861130  
地址: 无锡市梁溪区通汇桥路672号在茂业天地附近  
工程名称: 禾嘉大厦消防改造  
时间: 2025-01-04 14:35:49

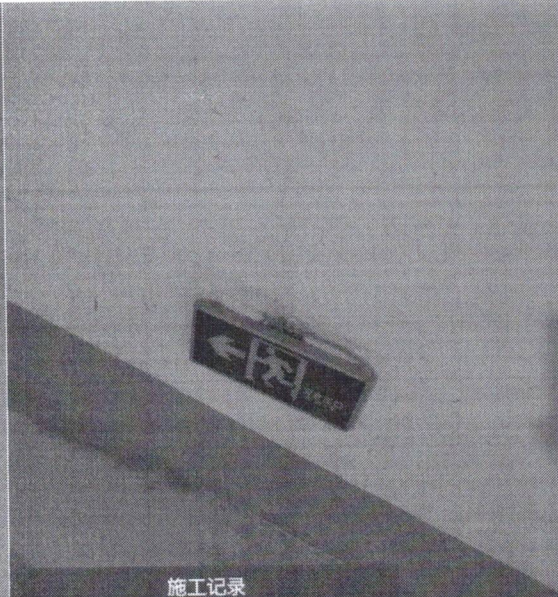
天气: 阴 12°C 东风≤3级 湿度46%  
经度: 120.2927493  
纬度: 31.5850174  
地址: 无锡市梁溪区中山路3-4号在茂业天地附近  
工程名称: 禾嘉大厦消防改造  
时间: 2025-01-04 13:53:24
