A区15、16单元维修报价汇总

A区15、16单元维修照片

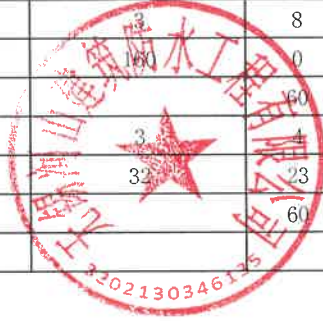
A16-701
空调机位
平台渗水

9	根据现场需求恢复保温层	处	1	60	0	60	60
10	打钉固定保温及挂网抗裂砂浆批刮	m ²	3	20	25	45	135
11	外墙乳胶漆	m ²	3	15	15	30	90
12	垃圾外运	处	1		60	60	60
							4080
序号	工作内容	单位	数量	单价 (主材+辅材)	人工单价	单价合计	总价合计
1	现场安全措施: 现场保护提示	项	1		100	100	100
2	注浆工	工	2		240	240	480
3	安全人员	工	1		240	240	240
4	注浆钉	个	8		8	11	88
5	聚氨酯注浆液	桶	1		160	160	160
6	清理作业面	处	1		60	60	60
7	堵漏宝填充实钉眼洞	个	8		7	56	56
8	东方雨虹JS防水涂料 (两遍)	m ²	2	32	23	55	110
9	垃圾外运	处	1		60	60	60
							1354

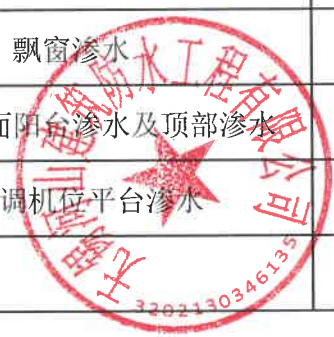
序号	房号	详情	照片
1	A15-702	南阳台平台渗水	 
2	A15-802	南阳台外墙渗水，飘窗渗水	 
3	A16-601	南阳台平台及顶部渗水，北面阳台渗水及顶部渗水	 
4	A16-701	北次卧室外墙渗水，空调机位平台渗水
